# 堤防の浸潤状態監視技術について

(一社) リバーテクノ研究会

## 2.重点区間（代表断面）の絞り込み技術

### 3. 堤防の浸潤監視フィールド試験

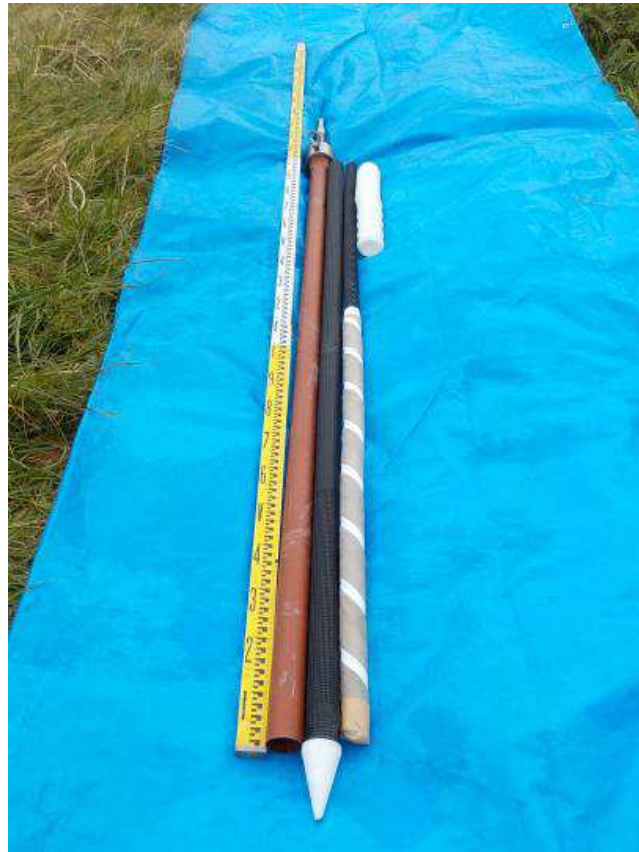
打ち込み式ウェル ( $\phi 50\text{mm}$ 、 $L=2\text{m}$ )

外側はストレーナー付きプラスチックパイプ  
内側に目詰まり防止用フィルター材を配することで、経年後の交換も可能な構造としている

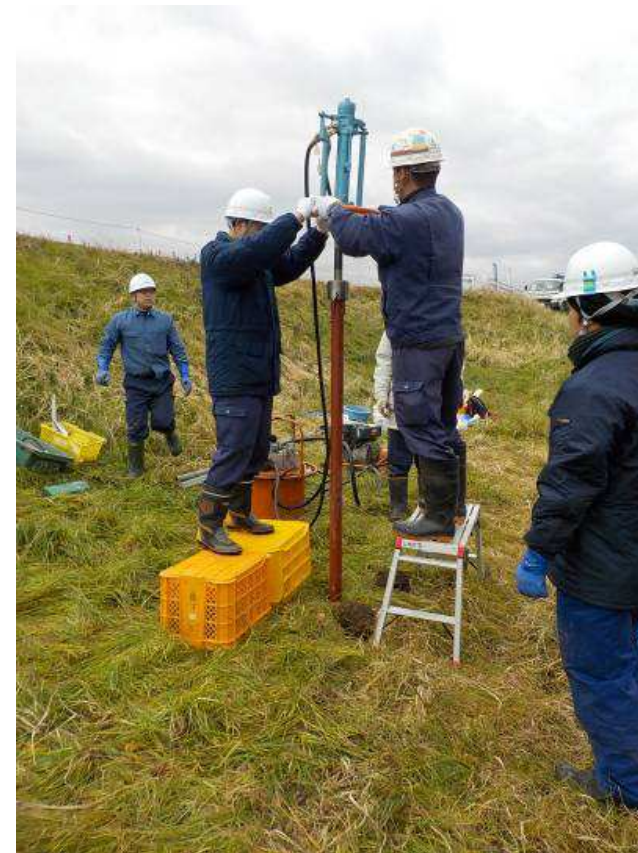
打ち込み状況 ( $\phi 50\text{mm}$ )

### リバーテクノウェルによる水位観測井施工状況 (打ち込みタイプ $\phi 50\text{mm}$ )
