地盤WG 第8期活動報告

堤防の浸潤監視の実用化に関する研究 現地フィールド試験

リリーフウェル工法小WG 宇治川堤防における試験施工

堤脚安定工小WG ジオセル工法の適用

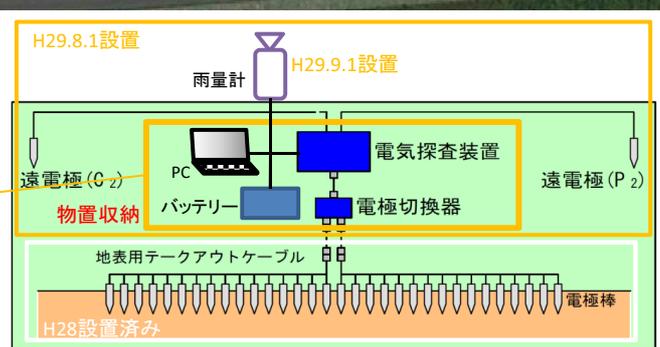
【比抵抗観測モード図】

※H28は探査装置・遠電極を計測時毎に仮設、計測後に撤去

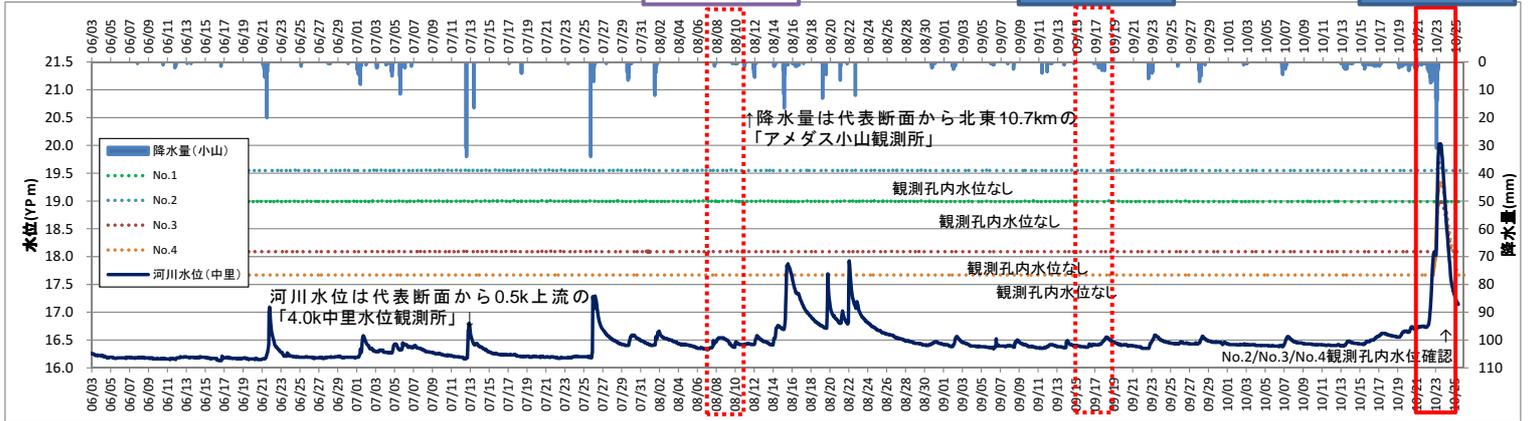
【H29出水期 水位時系列整理概要図 (H29/6/03～H29/10/26)】

比抵抗モニタリング観測対象：

比抵抗モニタリング観測期間：

8/7～8/11

9/15～9/19

10/21～10/25

※アメダス小山観測所降水量、中里観測所河川水位も合わせて整理

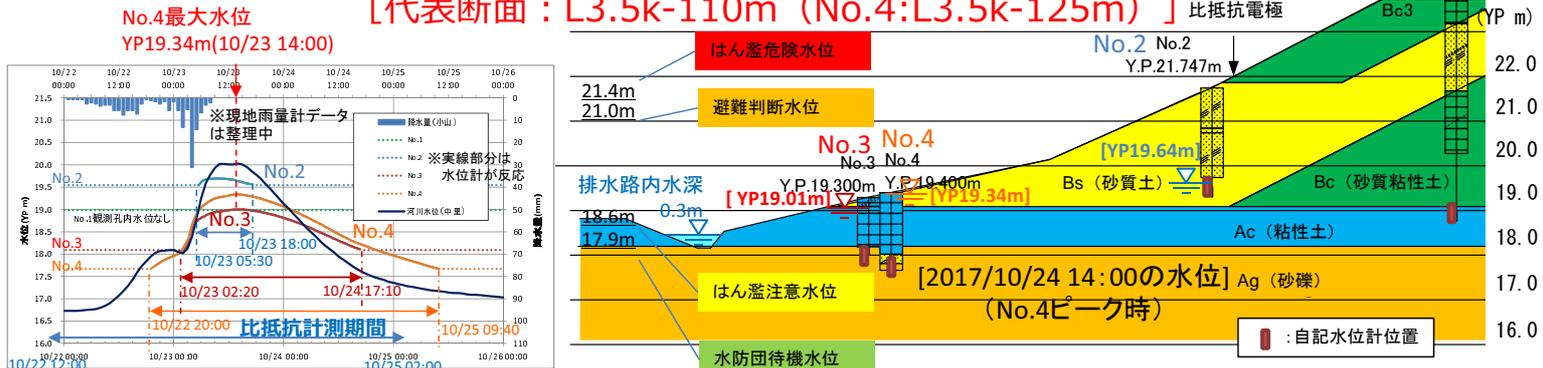
【水位時系列整理図 (H29.10台風21号)】

【出水時計測データ(H29.10台風21号)】 【現地状況】

【代表断面：L3.5k-110m (No.4:L3.5k-125m)】

- ・ 堤内地畑は湛水、堤内地では噴砂痕等は認められず（天端および河川境界付近からの目視）
- ・ のり尻から堤内排水路間は潤み等は認められず
- ・ 排水路内での気泡等は認められず

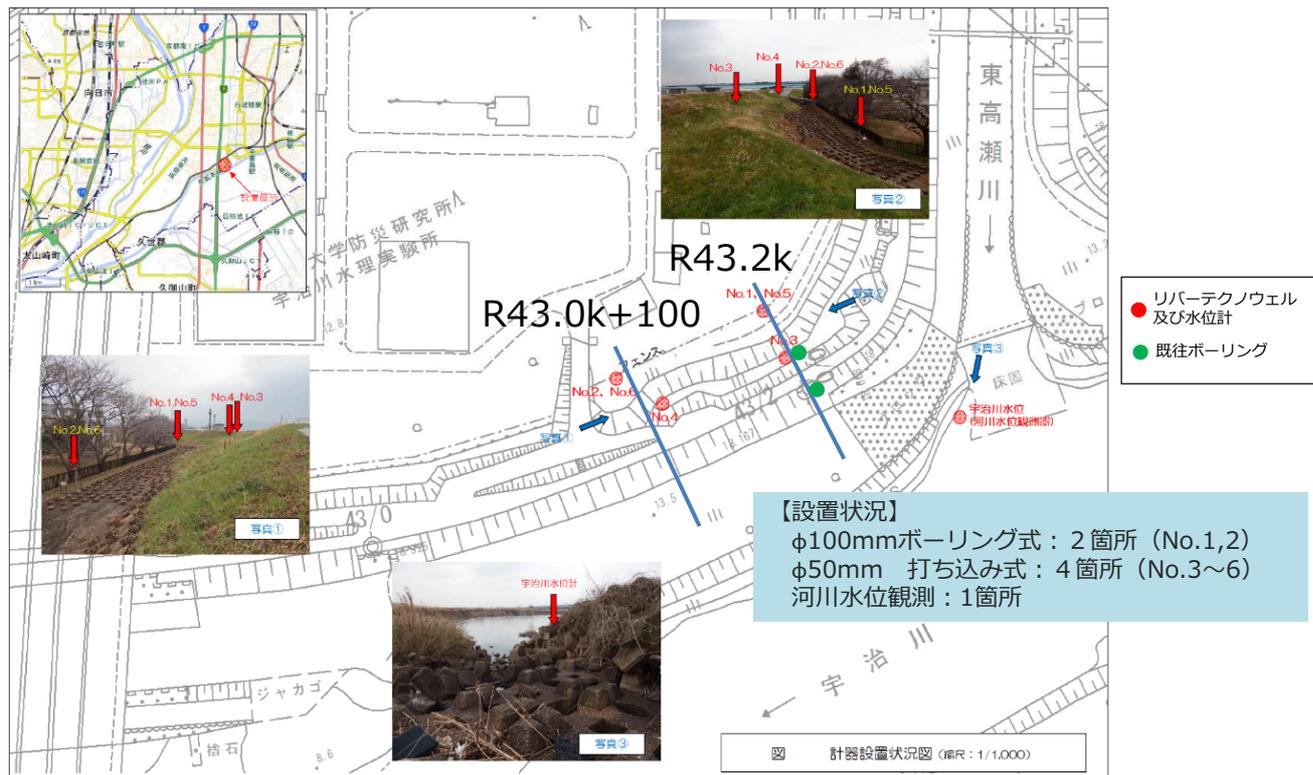
リバーテクノウェル設置状況 (宇治川右岸)

(※) 淀川河川事務所提供の平面図に加筆

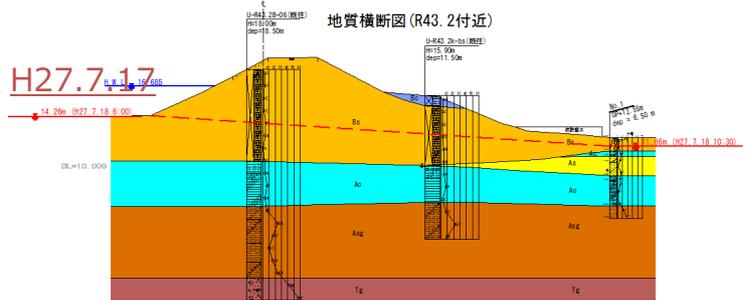
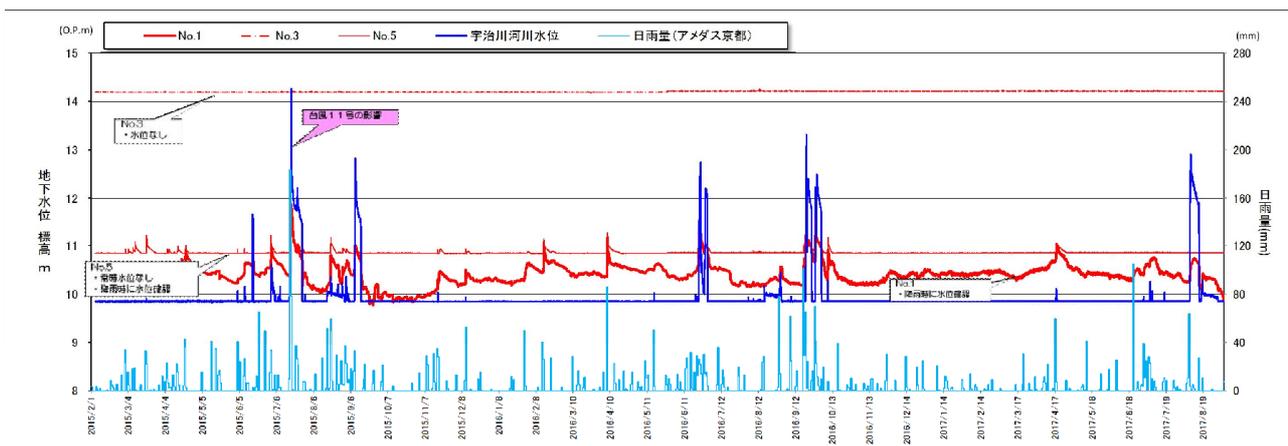
水位観測結果 (H27.2~H28.9) 上流側

上流側断面

- ・川裏小段(No.3) は水位なし.
- ・常時の水位が観測できているのはNo.1 孔のみ. No.1孔は、東高瀬川の水位と連動している可能性あり.

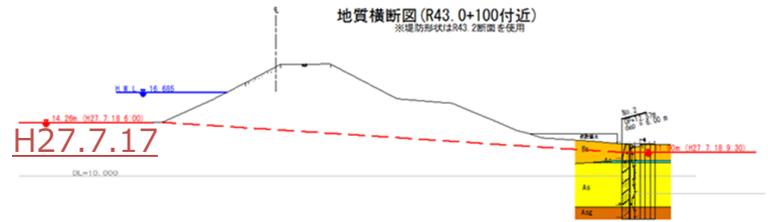
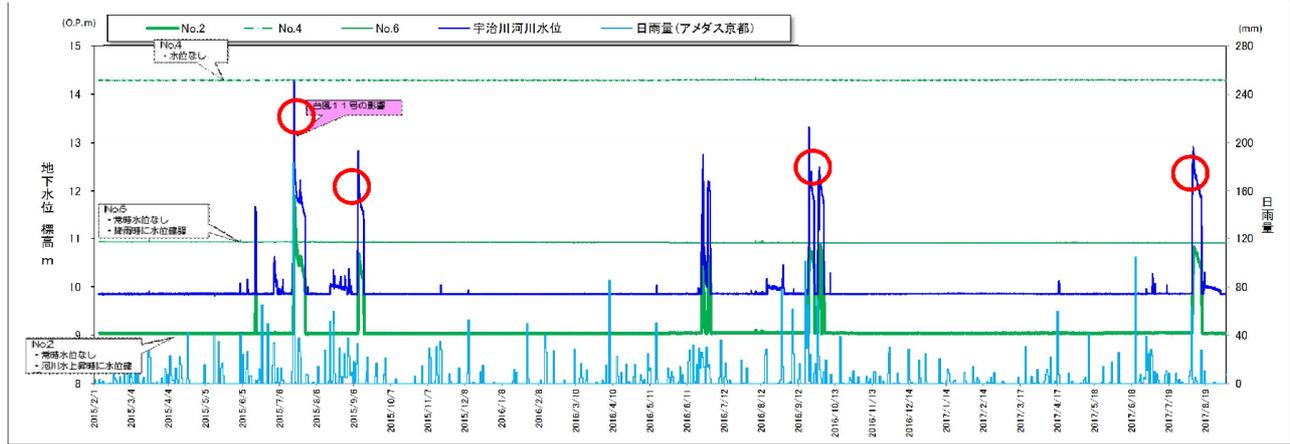
水位観測結果 (H27.2~H28.9) 下流側

下流側断面

- ・川裏小段(No.4) は水位なし。
- ・川裏法尻(No.5, No.6) 常時は水位がなく、洪水時に水位が上昇
- ・赤○は、No.2の水位上昇が顕著（フィルター健全度検討に使用）

- ・「堤内基盤排水対策マニュアル」では、フィルター材の目詰まりについて記述されている。
- ・No.2を対象（前述の赤丸）
- ・宇治川河川水の上昇とリバーテクノウェル内の水位上昇との関係（経時変化）を、水位上昇時に対して行った。
- ・水位上昇速度および上昇高の低下は見られない。=> 健全性は確保していると判断。

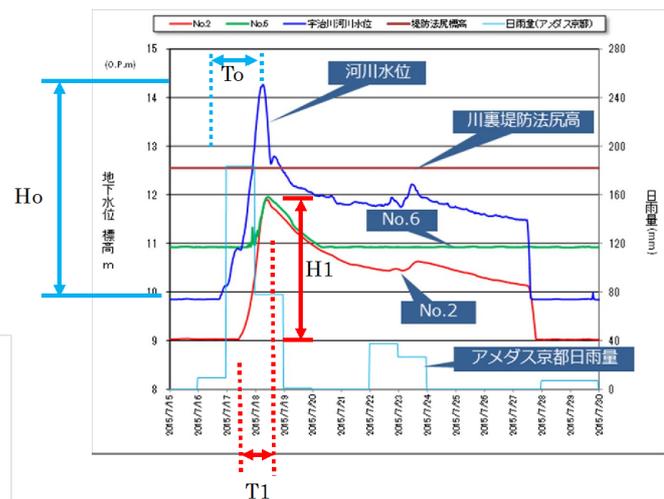
検討方法

To : (河川水位ピーク時間) - (河川水位上昇開始時間)
 T1 : (リバーテクノウェル水位ピーク時間) - (リバーテクノウェル水位上昇開始時間)
 Ho : (河川水位ピーク高) - (河川水位上昇開始高)
 H1 : (リバーテクノウェル水位ピーク高) - (リバーテクノウェル水位上昇開始高)
 これより、
 上昇時間比=T1/To、上昇高比=H1/Ho とした。

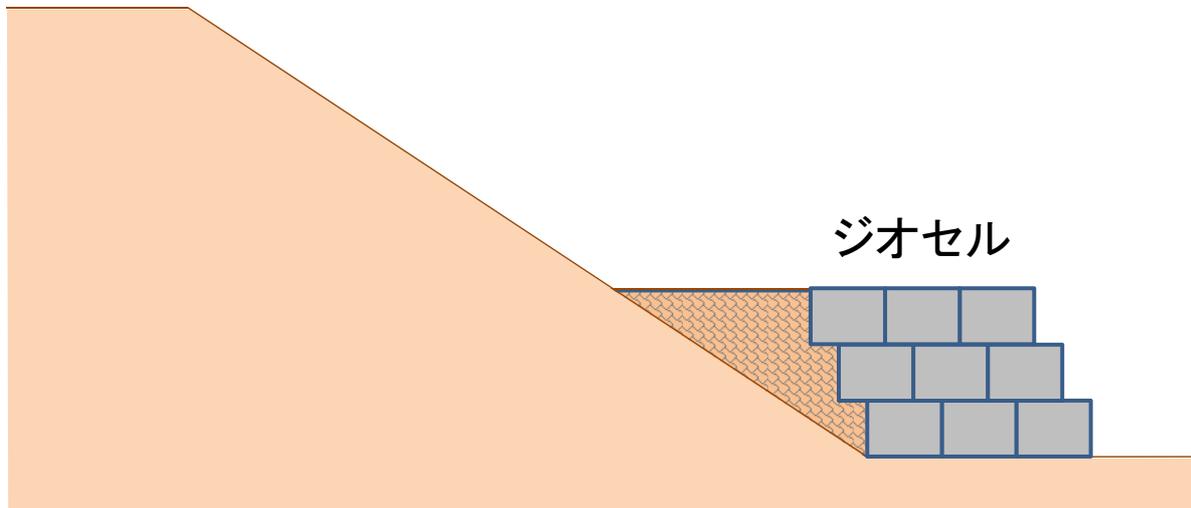
- 高密度ポリエチレン(HDPE)板を高周波圧着した**立体ハニカム状のジオセル**。
- 碎石を充填したジオセルを法尻に設置し、**押え盛土効果**を見込む。

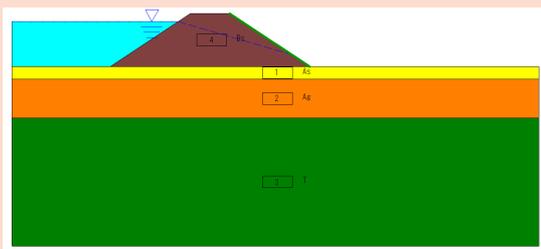
【モデル断面】

- 堤体: 砂質土
- 基礎地盤: 下位より基礎岩盤(T)、沖積砂礫層(Ag)、沖積砂質土層(As)
- 法面勾配: 1:1.5
- 天端幅: 3.0m
- 堤防高: 2.0m, 3.0m, 4.0m, 5.0m, 8.0m (5ケース)

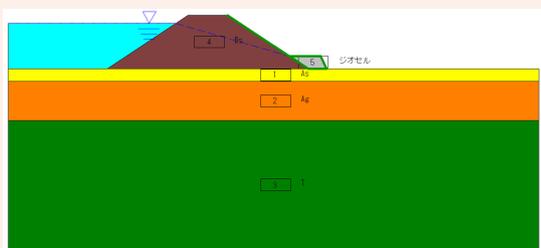
【ジオセル設置】

- 堤内側は1:0.5
- 3段積みで高さ0.9m
- 堤体内水位は、外水位(川表)からジオセル天端(川裏)に向かう直線で設定
- 外水位は堤防天端から0.6m(余裕高)下

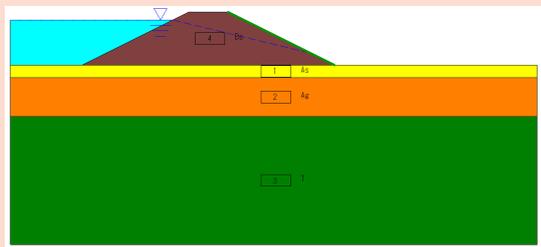
【断面拡大(腹付)】

- 天端幅は変えず(3.0m)
- 法面勾配: 1:2.0

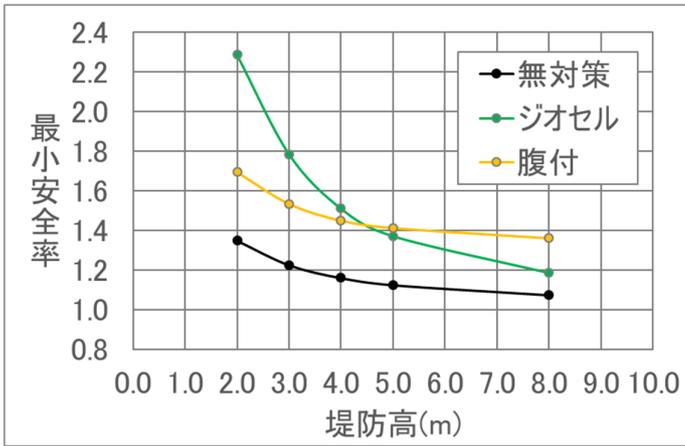
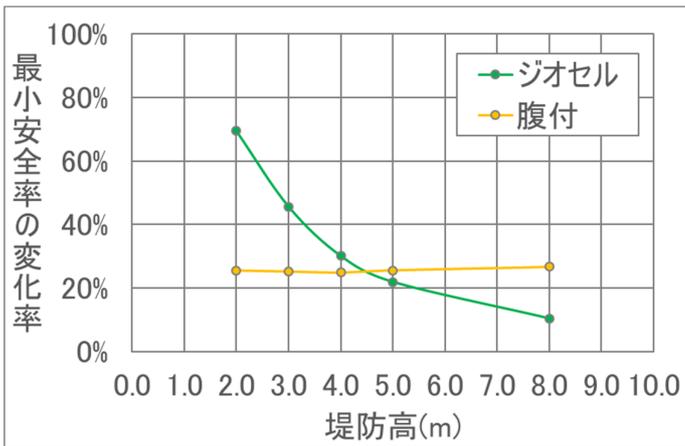
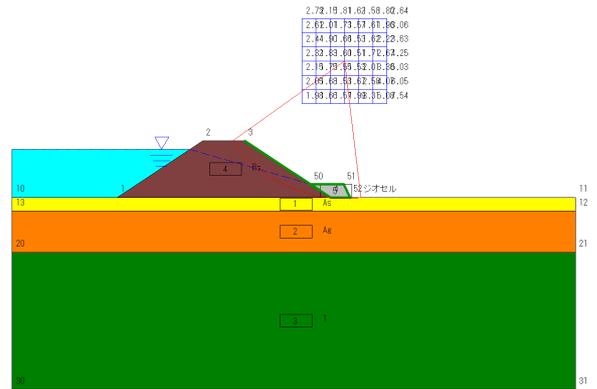
ジオセルによるすべり安全率向上の検証

- 堤防高4～5mより低ければジオセルが有効。
- ただし、腹付けの場合は堤防高が大きくなれば、その分用地が必要。
- 堤防高が5mを超えると、ジオセル設置による最小安全率の変化率が低下。

円弧すべり計算では、比較的小さい堤防で効果を発揮。
