### 3. 地震水害の発生プロセス

#### 3.1 想定される地震被害

## 3.2 地震水害の発生タイプの分類と有効な水防技術の選定

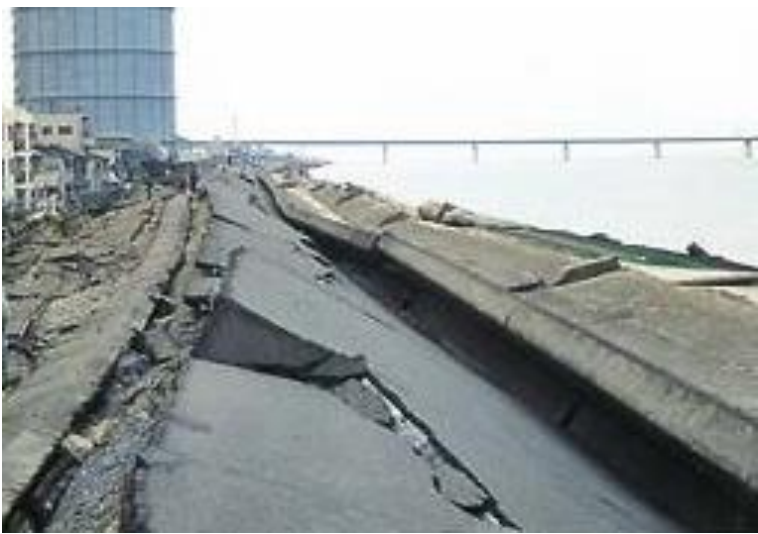
| 堤防の被災事例 | |
|---|---|
| | <p>平成 7 年（1995 年）兵庫県南部地震<br/>淀川左岸高潮堤防の被災状況。</p> |

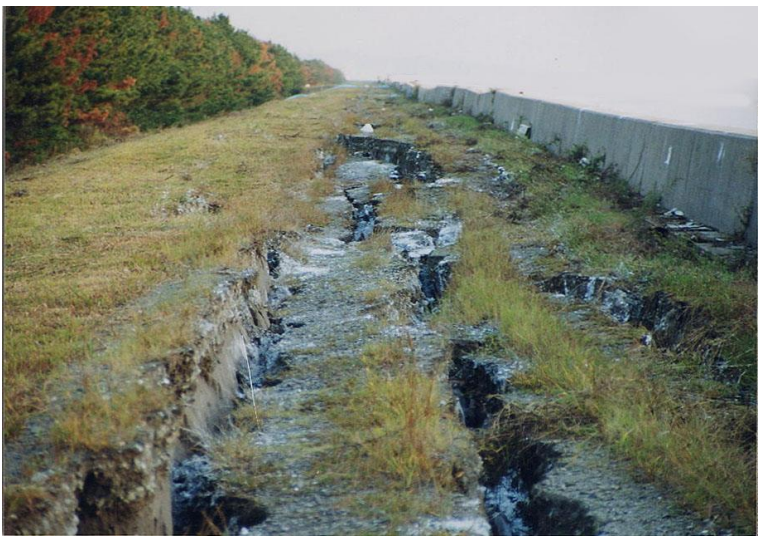
| 堤防の被災事例 | |
|---|---|
| | <p>平成 12 年（2000 年）鳥取県西部地震<br/>弓浜干拓地（本堤）右岸 10k040+680 付近の被災状況。<br/>堤防天端に連続した縦断亀裂や段差が発生した。</p> |

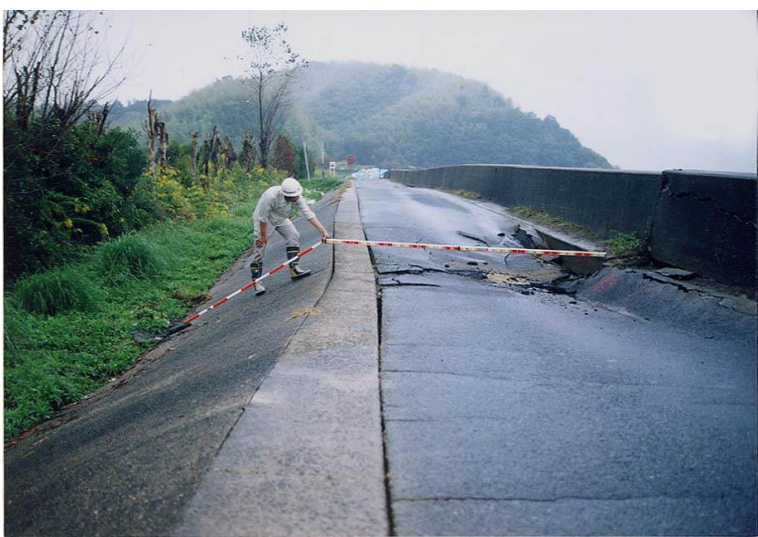
| 堤防の被災事例 | |
|---|---|
| | <p>平成 12 年（2000 年）鳥取県西部地震<br/>細井地区右岸 37k380 地点の堤防被災状況。<br/>堤防が最大 40cm 沈下。堤外側へのはらみ出しがみられた。</p> |

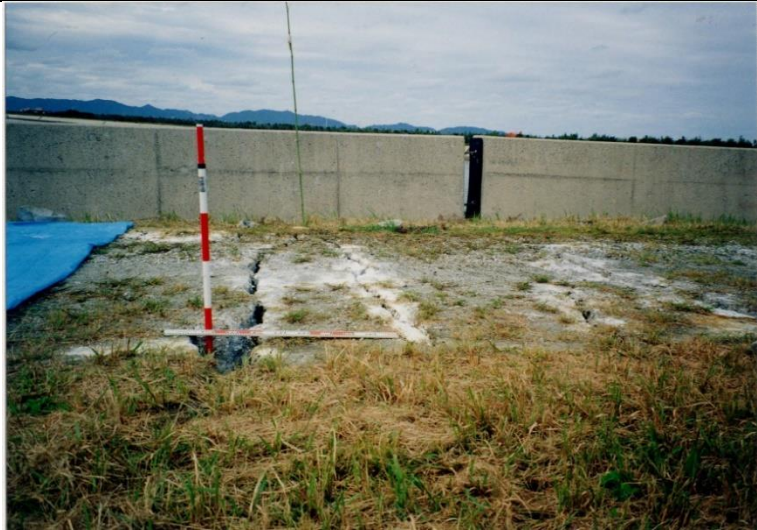
| 特殊堤の被災事例 | |
|---|---|
| | <p>平成 12 年（2000 年）鳥取県西部地震</p> <p>彦名干拓地（本堤）右岸 18k860+20 付近の堤防被災状況。</p> <p>堤防の天端には計画高水位（HWL）に達する横断亀裂が発生。</p> <p>特殊堤は堤外側に傾くとともに、目地部が 10～30cm 程度開いた。</p> |

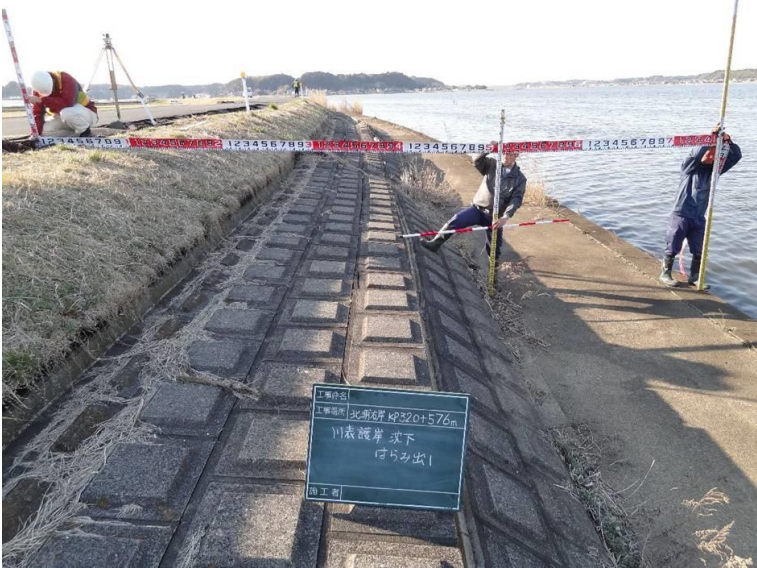
| 特殊堤の被災事例 | |
|---|---|
| | <p>平成 23 年（2011 年）東日本大震災</p> <p>霞ヶ浦における護岸の被災状況。</p> <p>堤体下部の液状化に伴い、護岸のはらみ出しと縦断方向に開口亀裂が発生した。</p> |

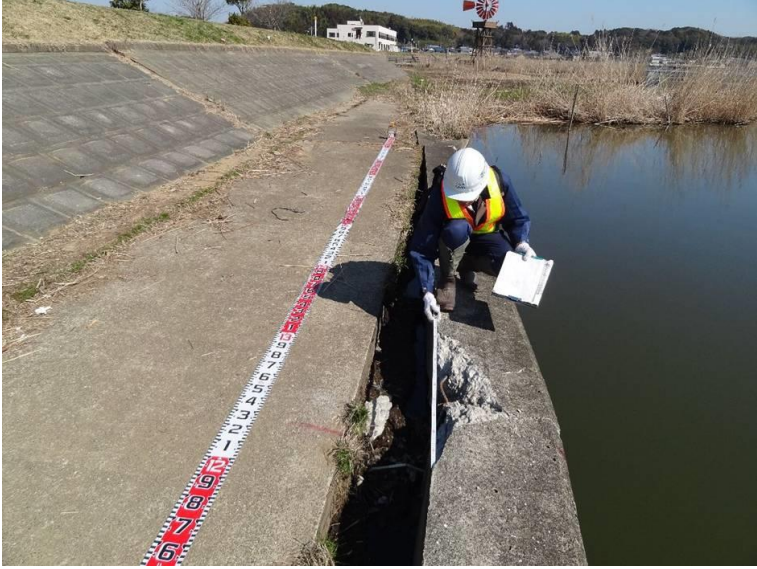
| 特殊堤の被災事例 | |
|---|---|
| | <p>平成 23 年（2011 年）東日本大震災</p> <p>霞ヶ浦における矢板護岸の被災状況。</p> <p>矢板護岸の押し出しと笠コンの損傷。</p> |

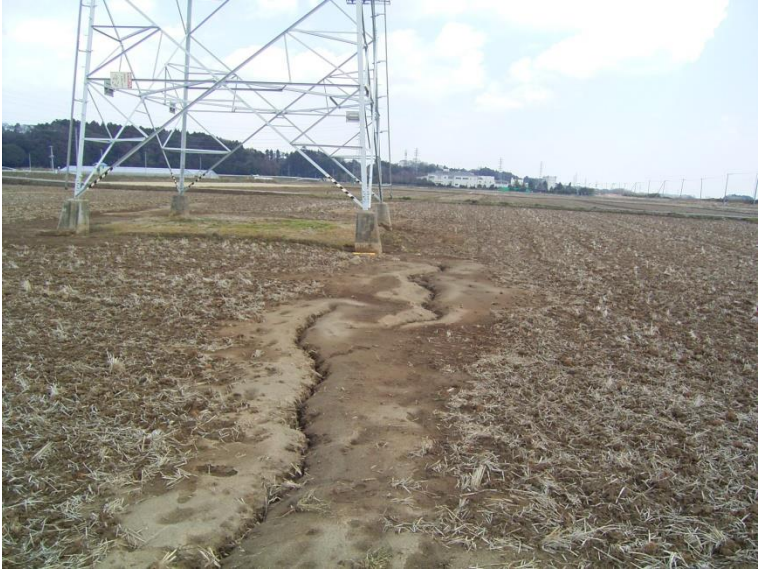
| 背後地の被災事例 | |
|---|---|
| | 平成 23 年（2011 年）東日本大震災<br>那珂川左岸 5.5k 付近の背後地の液状化による噴砂状況。 |

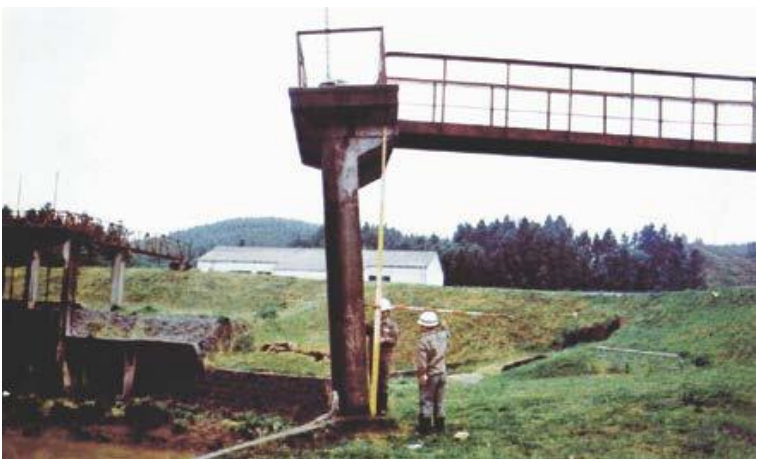
| 背後地の被災事例 | |
|---|---|
| | 昭和 53 年（1978 年）宮城県沖地震<br>阿久戸排水樋管の被災状況。<br>門柱基部にコンクリートの剥落や軸方向鉄筋の座屈が生じ、門柱が傾斜し、地震後にゲートを開閉することができなかった。 |

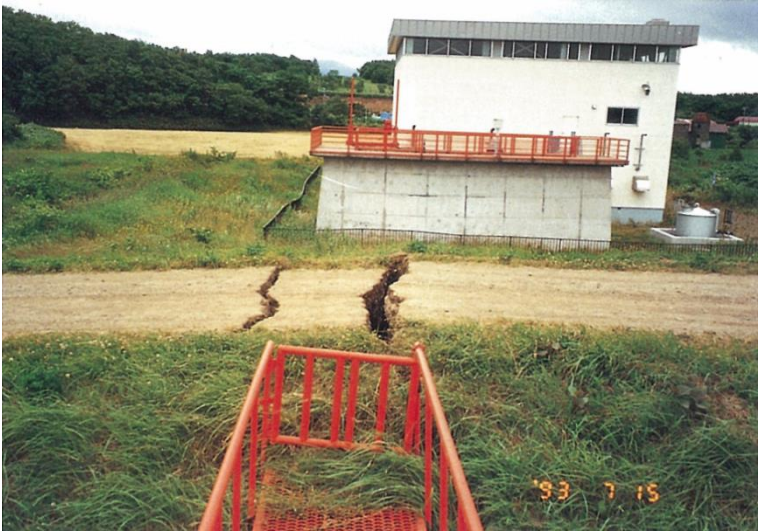
| 背後地の被災事例 | |
|---|---|
| | 平成 5 年（1993 年）北海道南西沖地震<br>後志利別川豊岡樋管付近の被災状況。<br>樋管直上部に横断亀裂が発生した。 |

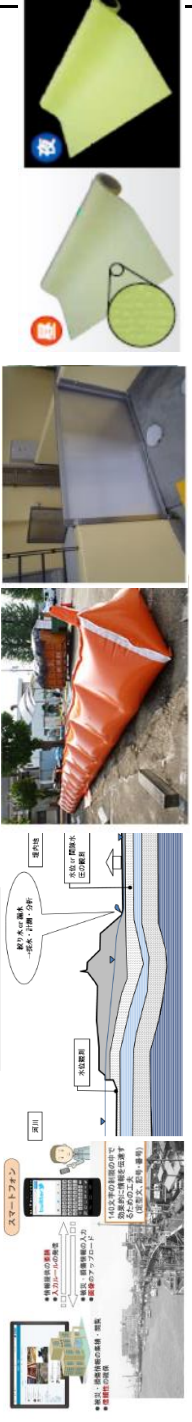
表 3-5 地震水害の発生タイプ別の水害の発生プロセス及び活用できる水防技術例

| 地震水害の発生タイプ | 地震水害の発生プロセス |
|---|---|
| <p>タイプ1</p> <p>地震動により直後に堤防が破壊され浸水被害が発生する</p> | |
| <p>タイプ2</p> <p>地震動では堤防は完全に破壊されないが、その後の津波により堤防が破壊され浸水被害が発生する</p> | |
| <p>タイプ3</p> <p>地震動によりクラック、法面崩落や護岸損壊等の損傷が生じ、その後の潮位変動や洪水により浸透破壊し浸水被害が発生する。また、特殊堤ではずれの発生した箇所やクラック等から浸水被害が発生する。</p> | |
| <p>タイプ4</p> <p>地震動により堤防天端が沈下し、その後発生した洪水や高潮により越水破壊して浸水被害が発生する。</p> | |
| <p>活用できる水防技術の具体例</p> <p>※項目番号は本マニュアルの目次に対応</p> | <div data-bbox="1257 1350 1305 1585">5.1 情報共有技術</div> <div data-bbox="1257 1025 1305 1350">5.2 損傷被災点検技術</div> <div data-bbox="1257 701 1305 1025">5.3 弱点箇所浸水予防・修復技術</div> <div data-bbox="1257 376 1305 701">5.4 避難技術</div> |

地震により堤防が被災し浸水被害が発生するプロセスとしては、地震直後に堤防決壊し、浸水・湛水するケースと、地震により損傷や沈下した箇所がその後の事象により堤防決壊にまで至り、浸水・湛水するケースが考えられる。さらに、前者のケースでは外力として地震動と地震後の津波の 2 タイプがある。また、後者のケースでは損傷した箇所からの浸透破堤と洪水・高潮による越水破堤の 2 タイプがある。

これらを整理すると、地震水害の発生プロセスは、表 3-5 および次の 4 タイプに分類できる。
