# ＝地盤WG活動報告＝

### ① 河川堤防の地盤調査及び評価技術向上

## ②自治体との意見交換 (群馬県・大泉町) (大泉町の懸念)

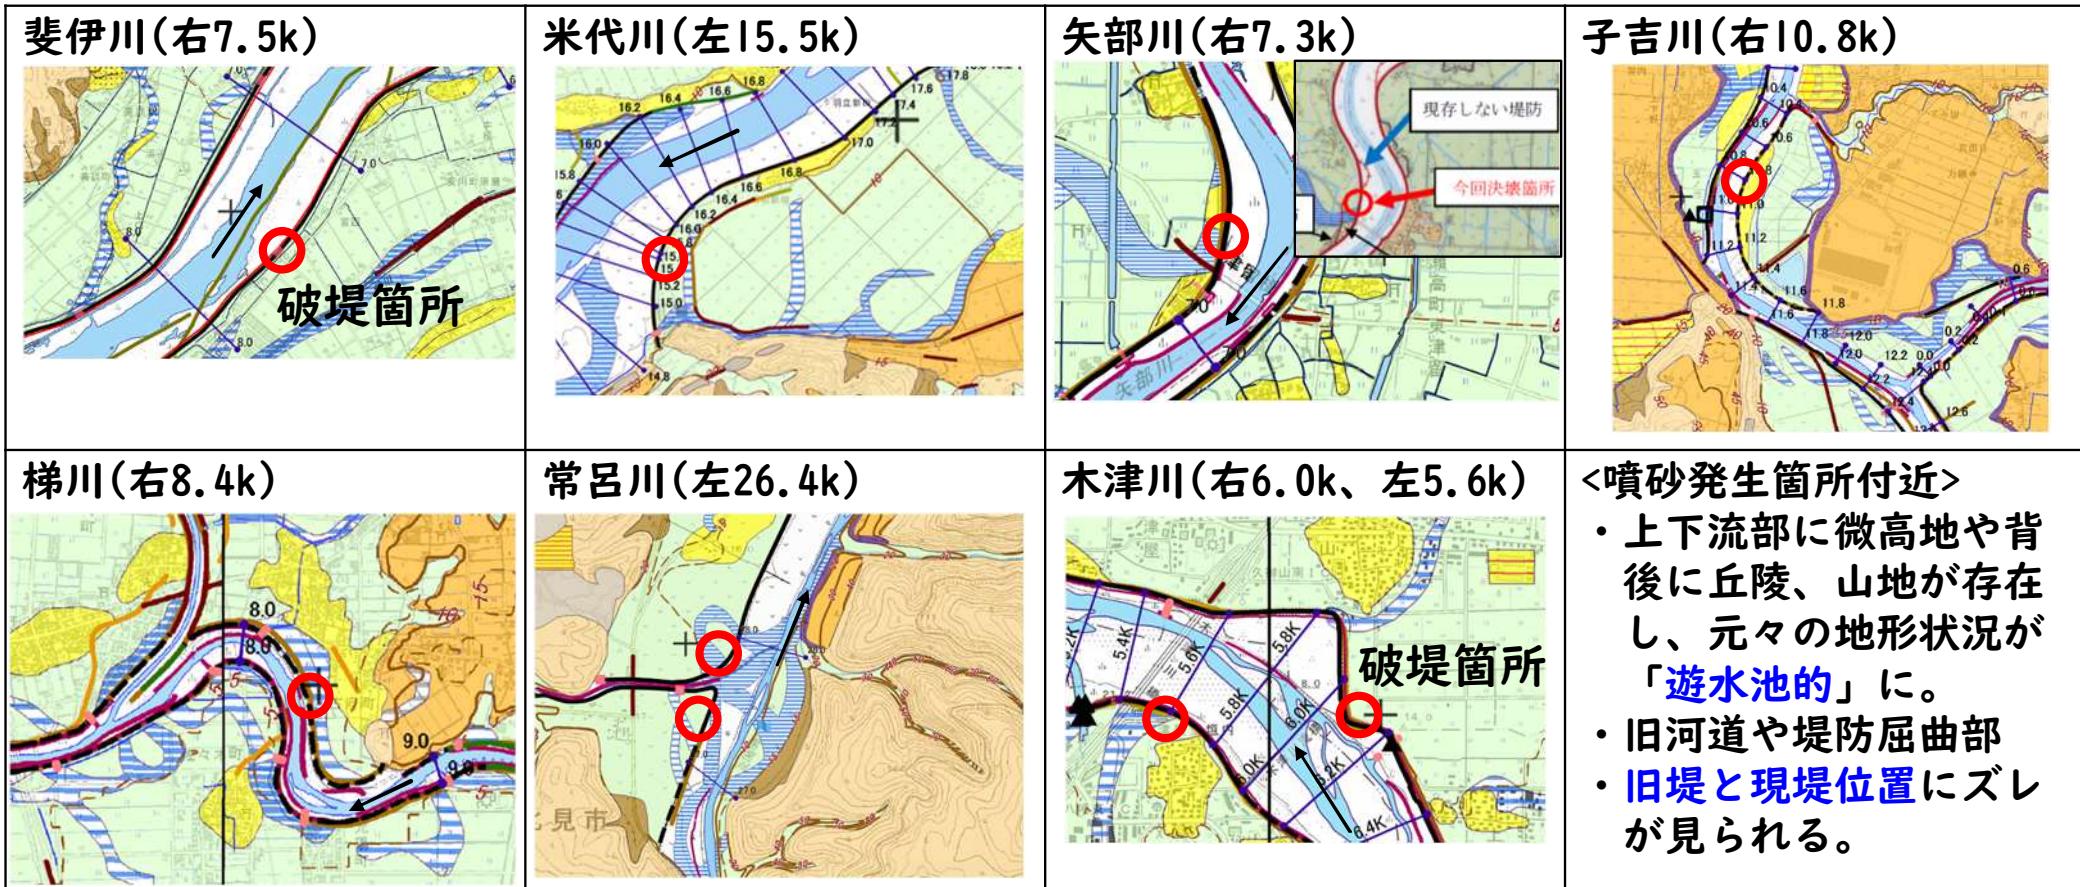
●被災原因(浸透)に着目した共通事項(1)

『場』の面的な状況→一連区間、代表断面の絞込みに

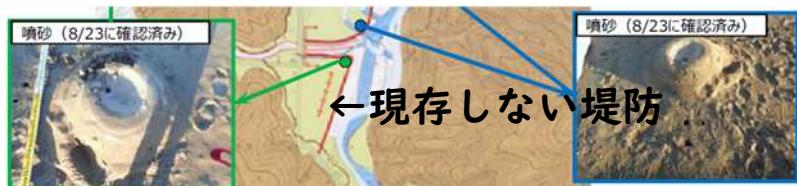
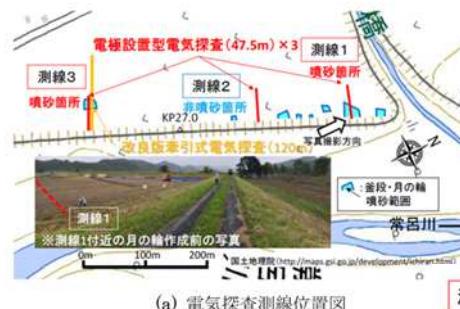
(a) 電気探査測線位置図

常呂川(左26.4k)

噴砂付近で表層の  
低比抵抗部が途切れる

電気探査測線と  
測線毎の比抵抗分布

噴砂部で高比抵抗が確認  
→行き止まり型地盤を確認  
※高比抵抗：粘土混り砂

水防区間＝高比抵抗部

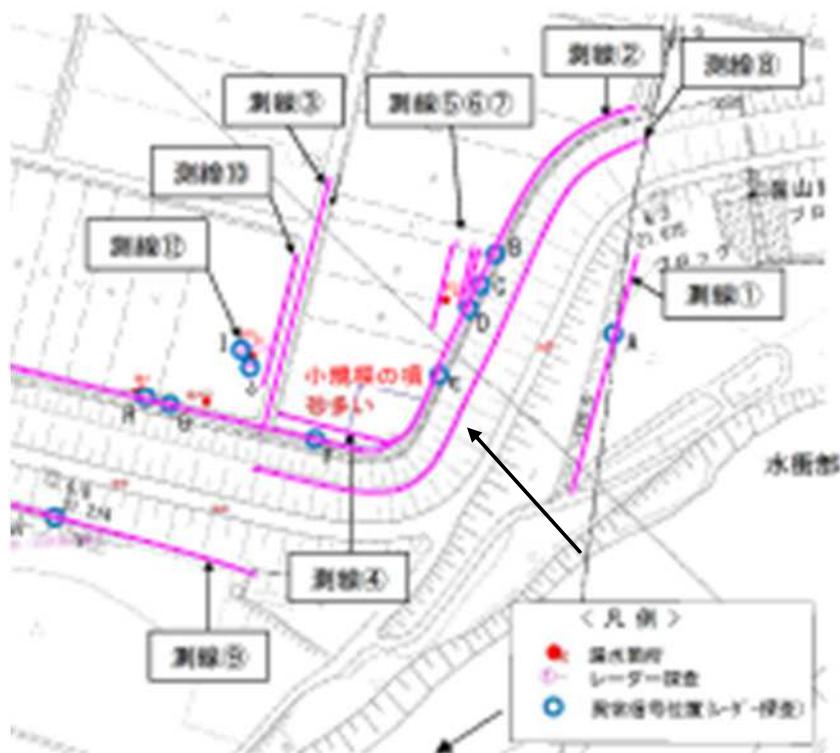
木津川(右6.0k、左5.6k)

- ・堤防から堤内地側も含めた一連の地盤構成を把握
- ・噴砂の発生源や水みちを推定  
(ボーリング調査, トレンチ掘削, レーダー探査等)
- ↓
- ・空洞は認められなかったが、**地盤の緩みと思われる異常信号(レーダー探査)**を認める。  
→堤防の屈曲部(水衝部)付近に多い。
- ・堤防が屈曲し2面が河川に面しているため、漏水量が大きくなり、それに伴って噴砂量も多くなつたと推察
- ↓
- 調査結果を基に対策工を検討  
→離散型のドレンを施工  
三次元浸透流解析の実施

堤防屈曲部における三次元的な影響/探査技術の利用

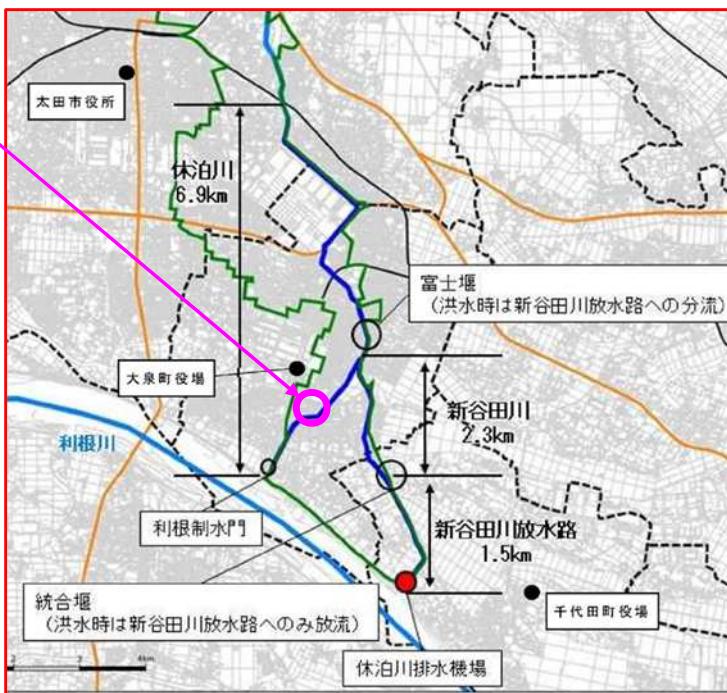
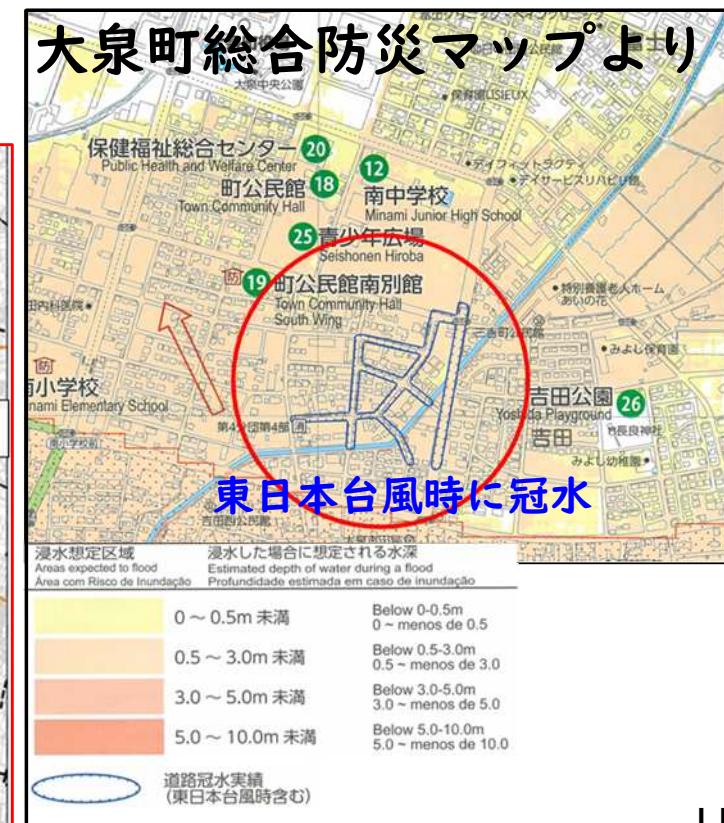
大泉町の懸念→吉田地区の床上浸水をなくし、  
床下浸水も低減したい

## 《吉田地区浸水原因 (R1東日本台風検証報告書より)》

→**越水**：休泊川の水位が上昇  
**内水**：側溝からの水を排水  
できず

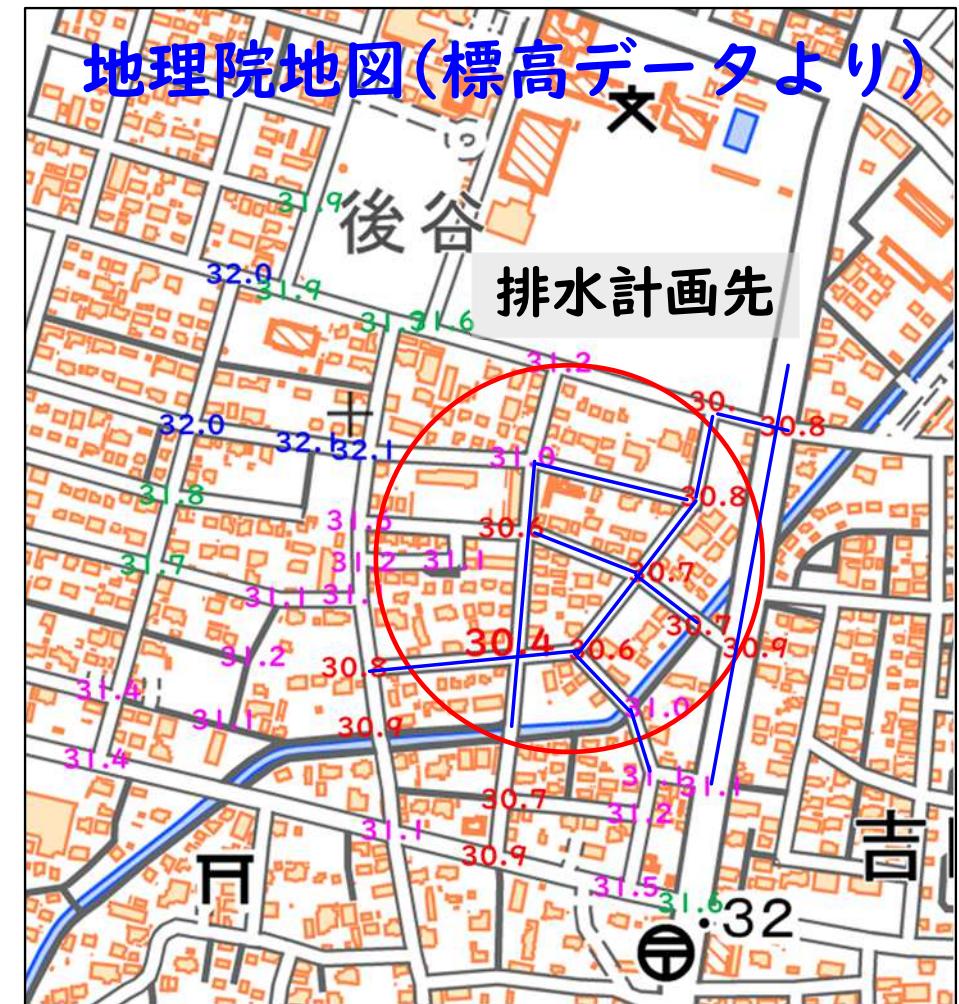
- **流入阻止**

吉田地区は壺状になってる  
周囲の雨水を集めやすい  
(例：アンダーパス)

- **排水促進**『大泉町の計画』  
北側グランド用地に排水計画  
(4,600m<sup>3</sup>を想定)

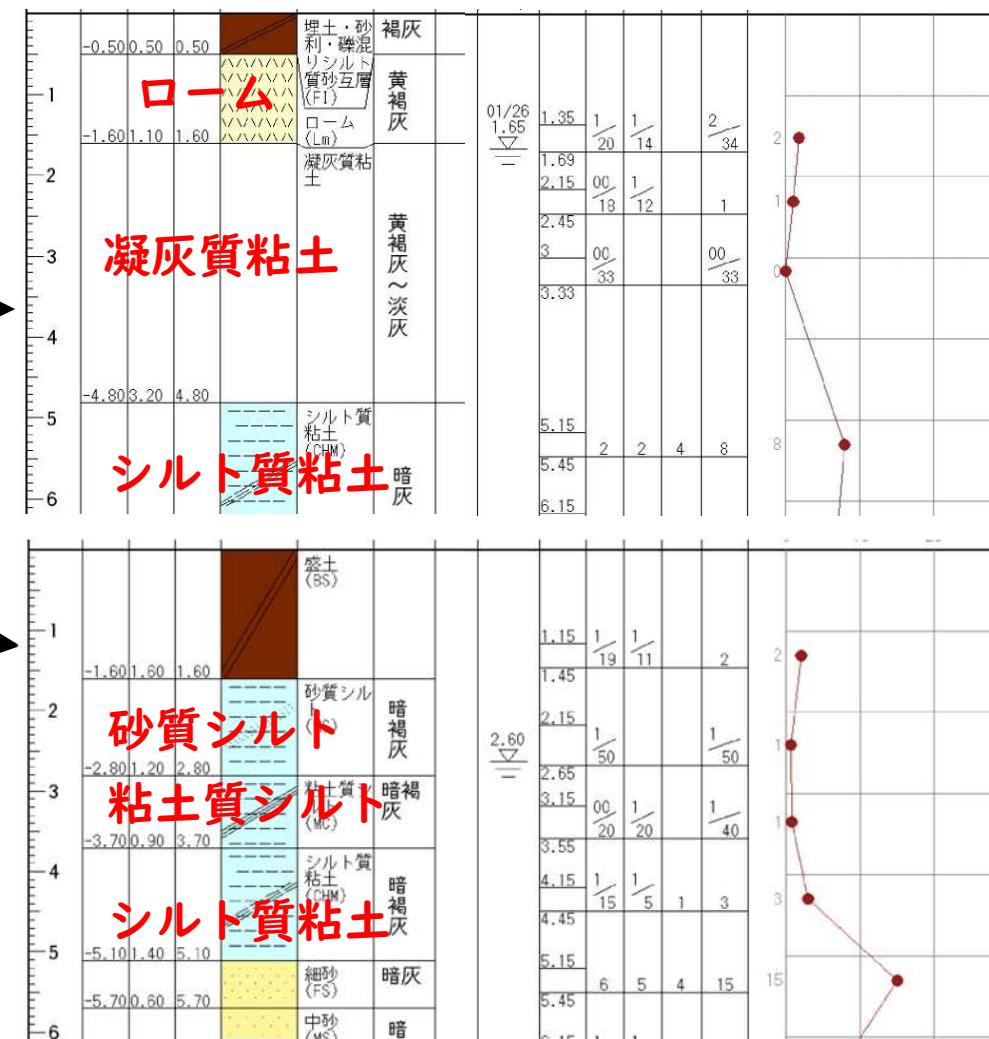
グランドへの地中排水経路  
→粘性土地盤が対象になる。
